【『明治初年の鶴丸城』】

鹿児島(鶴丸)城跡『御楼門』復元調査研究報告書
鹿児島県建築士会

御 楼 門

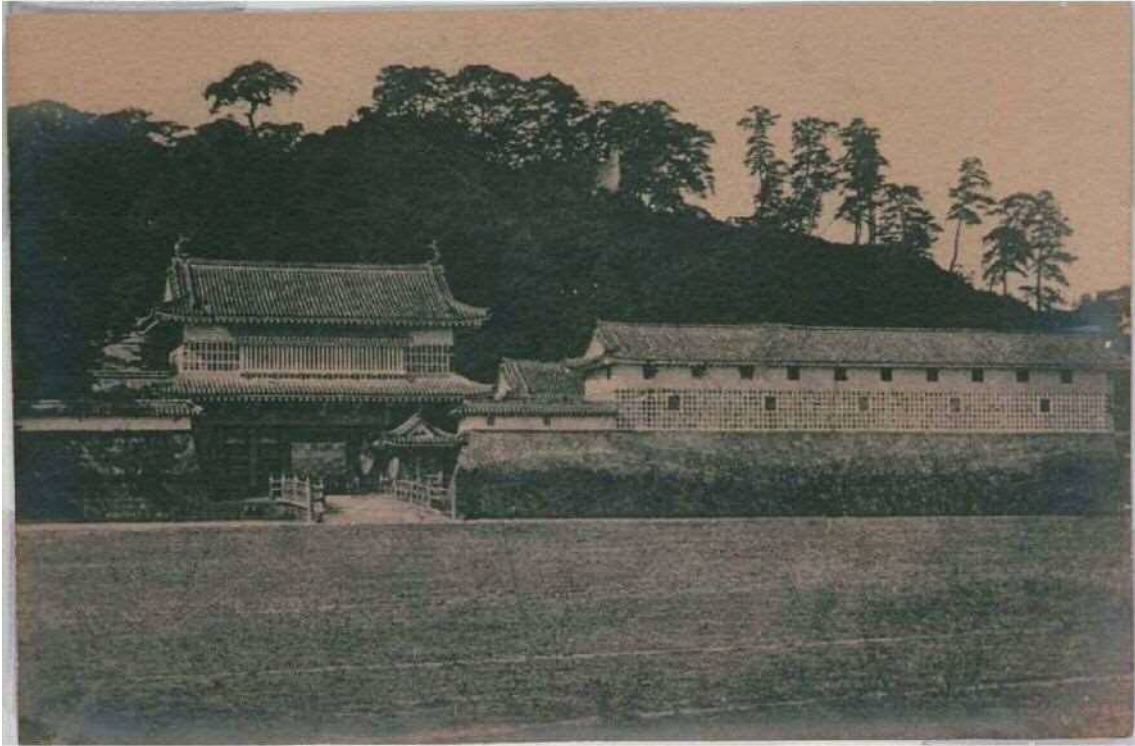
鹿児島県立図書館所蔵
28.0×42.0 単位:cm

写真『明治初年の鶴丸城』（前頁参照）は、1872年5月、藤崎正高撮影匠が、鹿児島城の屋形の御楼門と御兵具所（※武具を置いてある所）を正面、ほぼ東南側から撮影したもので、写真集『鹿児島勝景撮影』に収められ、東京国立博物館にフィルムが保管されている。

藤崎は御楼門から御角櫓（※城壁の四隅に建てられた見張り台）までを東側から写してもおり、『鹿児島勝景撮影』は、廃藩置県直後の鹿児島城の威容を写している。

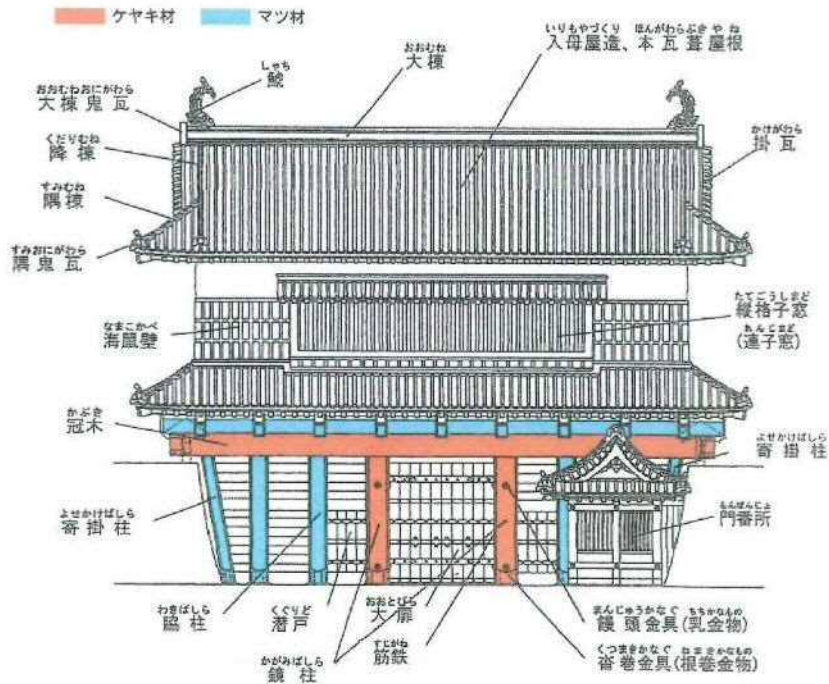
「御楼門東立面図」

御楼門の姿は、高さ、幅各20m程、奥行き7m程の二重二層の櫓門で、上層は本瓦葺、棟の長い入母屋破風屋根、下層は四方葺き降ろし屋根、上層正面は連子窓、外壁は漆喰塗、海鼠壁で、屋根の隅には鬼瓦、大棟には大鯨が載っていて、外から石垣とは独立した門に見えた。鏡柱(正面中央2本の柱)は断面88×60cm程、冠木(正面の梁)は76×88cm程、敷梁(冠木の奥に平行する梁)は直径90cmの丸太とした、この巨木は、国内各方面の協力で、国産ケヤキ材を当てることができた。このような巨木の使用は近年の木材建築界ではまことに珍しいことと驚かされている。藩政期に御楼門建設を行うのは、その材木の確保だけでも大変なことだったと思われる。
